# សាស្ត្រពិភាក្សាពេជ្ជកម្ម

## ความสำคัญทางสถาปัตยกรรม

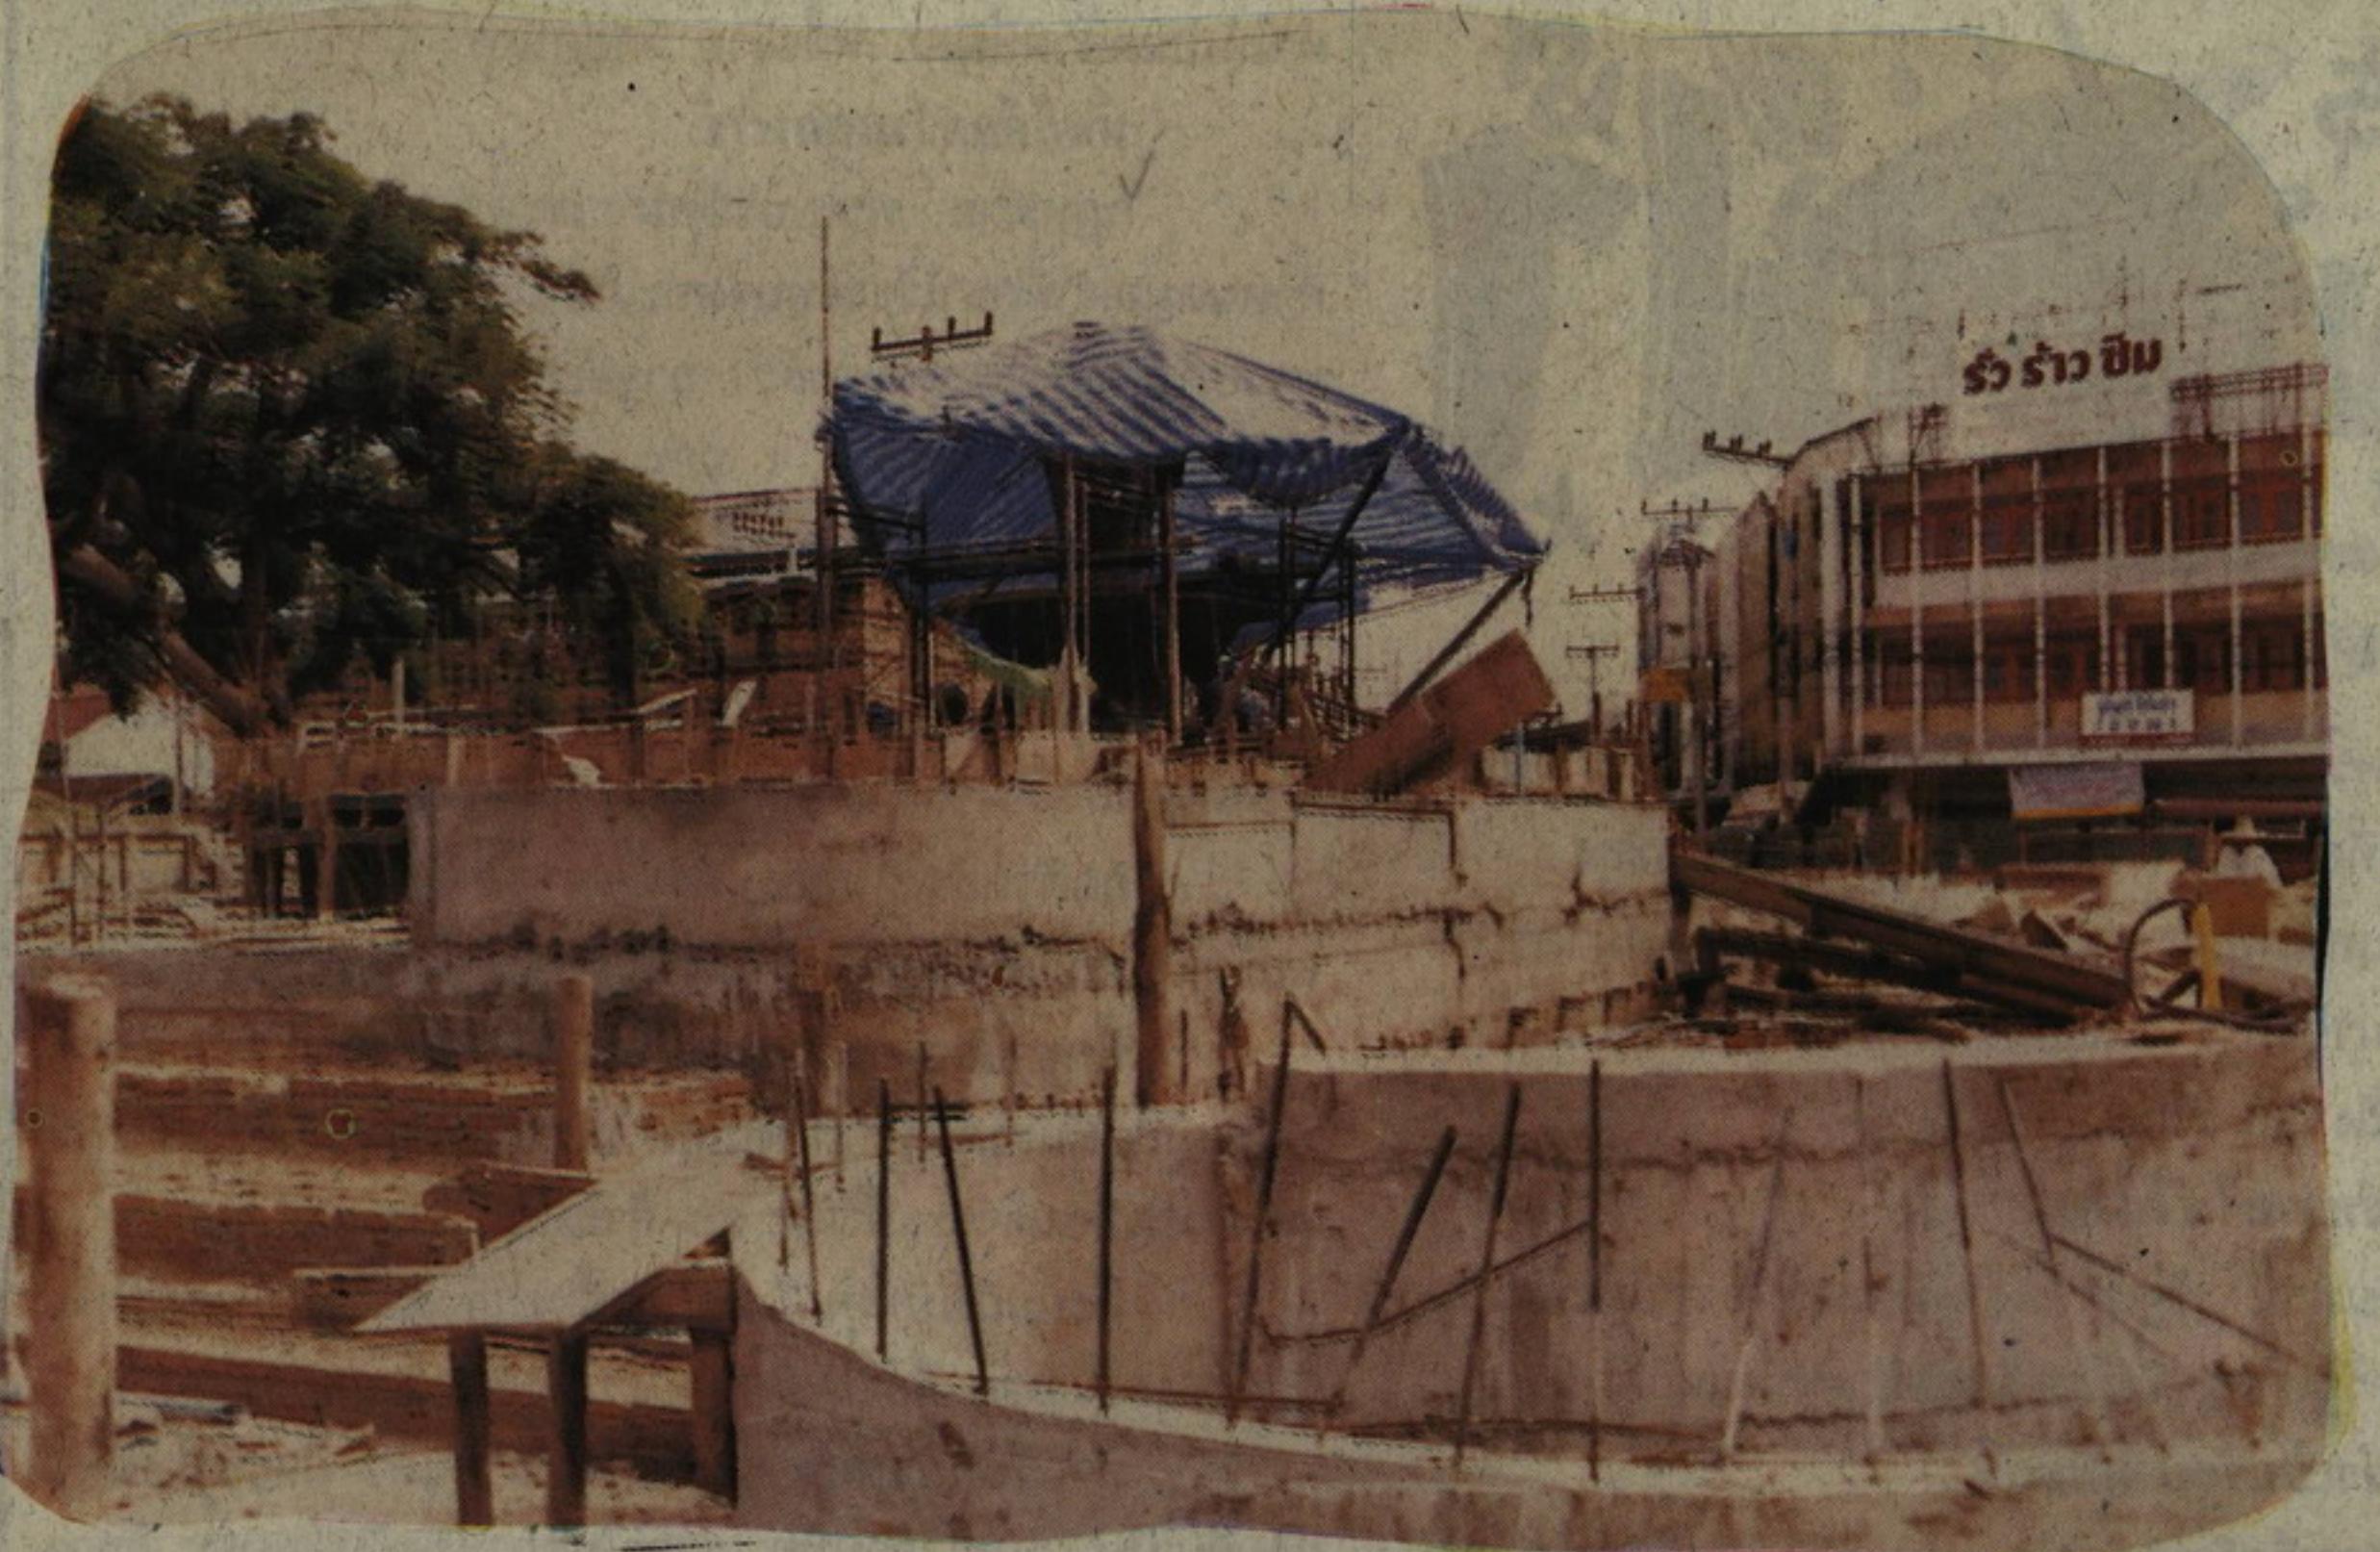
น้ำพุช้างเผือกสร้างในราปี พ.ศ.2502 มีลักษณะเป็นแนวยาว  
ทางทิศเหนือใต้ เป็นบ่อคอนกรีตกว้าง 7.50 เมตร บ่อกลางน้ำพุทรงกลม  
มีเส้นผ่าศูนย์กลาง 15.00 เมตร ยาว 30.00 เมตร ขอบบ่อสูง 1.00  
เมตร แทนคอนกรีตน้ำพุสูงสามชั้น 3.00-5.00 เมตร มีหัวช้างชูงวง 4  
หัว ประดับล้อมรอบทาสีขาว มีหอน้ำบนยอดและที่ปากช้างทั้ง 4 ปลาย  
สุดบ่อคอนกรีตแนวยาวทางทิศเหนือใต้มีรูปปั้นพญานาคชดตัวชูหัวติด  
กระเบื้องเคลือบสีเขียว มีหอน้ำที่ปากพญานาคทั้ง 2 ที่หันหัวเข้าหากัน  
รอบน้ำพุมีขอบคอนกรีตและรั้วเหล็กกันเป็นรูปปั่นรี มีการวางกระถาง  
ไม้พุ่มขนาดเล็กไว้รอบๆด้านใน ติดตั้งเครื่องสูบน้ำไฟฟ้าบริเวณคูเมือง  
ทางทิศตะวันตก รูปแบบและฝิมือช่างลัตนิษฐานว่าจะมาจากส่วนกลาง  
กล่าวคือ ลักษณะของส่วนตากแต่งหัวช้าง และพญานาคเป็นแบบภาค  
กลาง ใช้เครื่องสูบน้ำ เครื่องสูบน้ำไฟฟ้าและผิวคอนกรีตของน้ำพุช้าง  
เผือกได้ชำรุดบ่อย ความสำคัญทางสถาปัตยกรรม มีน้อยมาก ต่อมานา  
ถึงมีการทบทำลายทั้งไปในราปี พ.ศ.2510

น้ำพุช้างเผือก สร้างอีกครั้งในราษฎร์ พ.ศ.2542 มีลักษณะเป็นแนวยาวทางทิศเหนือใต้ เป็นคอนกรีตขนาดใหญ่กว่าของเดิมมาก บ่อกลางน้ำพุทรงกลม มีลักษณะเลียนแบบของเดิมเป็นแท่นคอนกรีตน้ำพุสูงสามชั้น 3.50-5.50 เมตร มีหัวช้างชูง่วง 4 หัวประดับล้อมรอบ ปลายสุดบ่อคอนกรีตแนวยาวทางทิศเหนือได้มีรูปปั้นพญานาคขนาดตัวชูหัว รอบน้ำพุมีขอบคอนกรีตทึบตันยกพื้นสูง 1.00 เมตร ขอบคอนกรีตทึบขนาดใหญ่สำหรับปลูกไม้พุ่มในงบประมาณ 4.507.002.00 บาท
